SILIKATNI MALTER

KÖSTER Silikatni malter - Sanacija šahta u Aurich-Kirchdorf

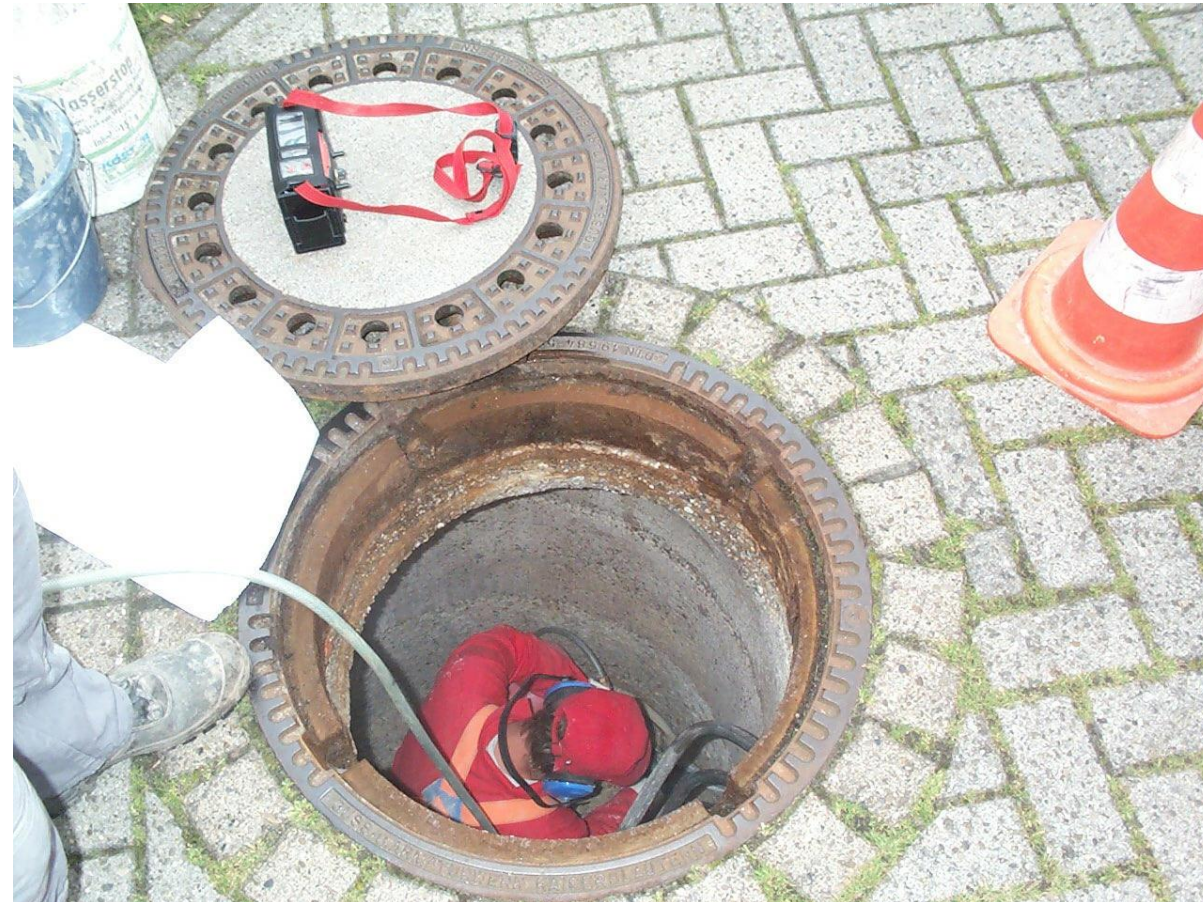
Radnik u šahtu nema mnogo mesta

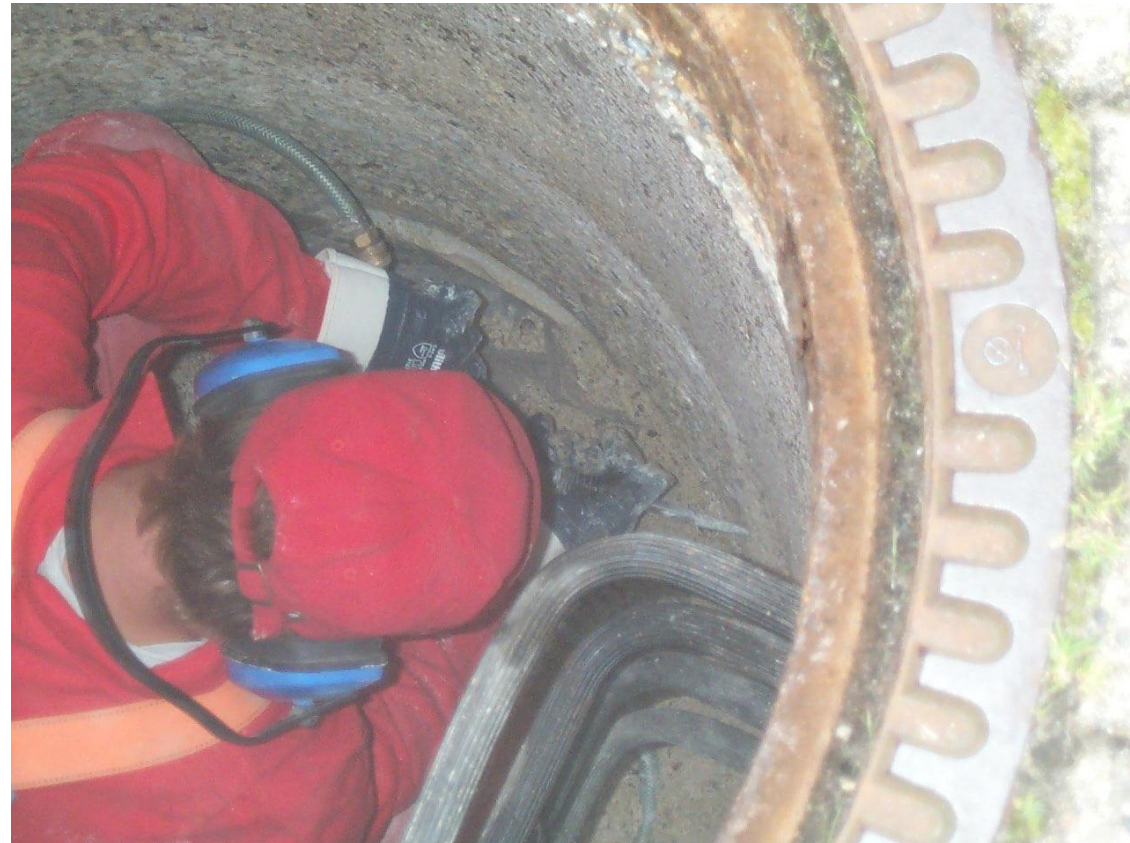
Koristeći mašinski sekač
uklonjeno je 2cm betona

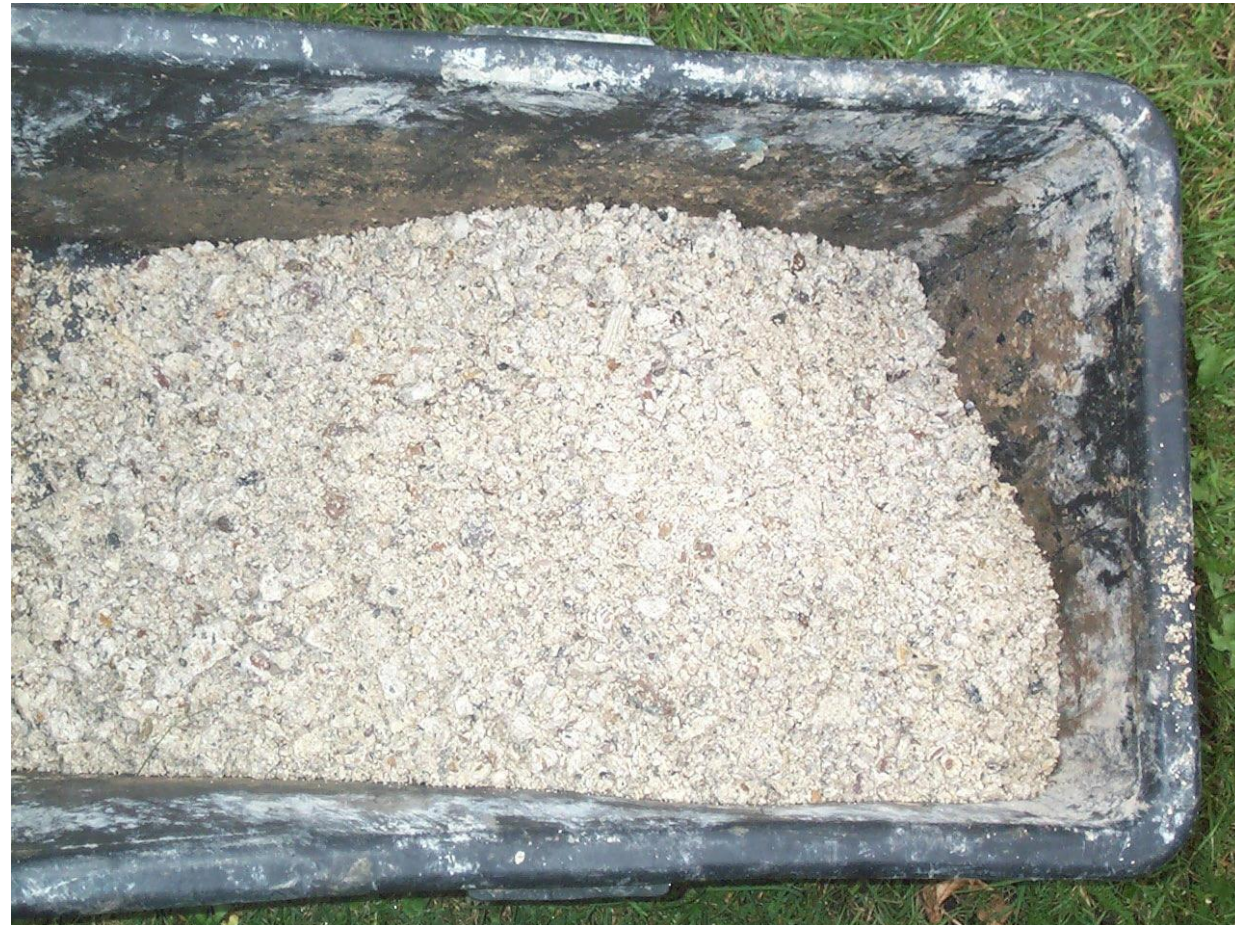
Materijal koji je uklonjen iz unutrašnjosti šahta, nema konkretne karakteristike i lomi se medju prstima.

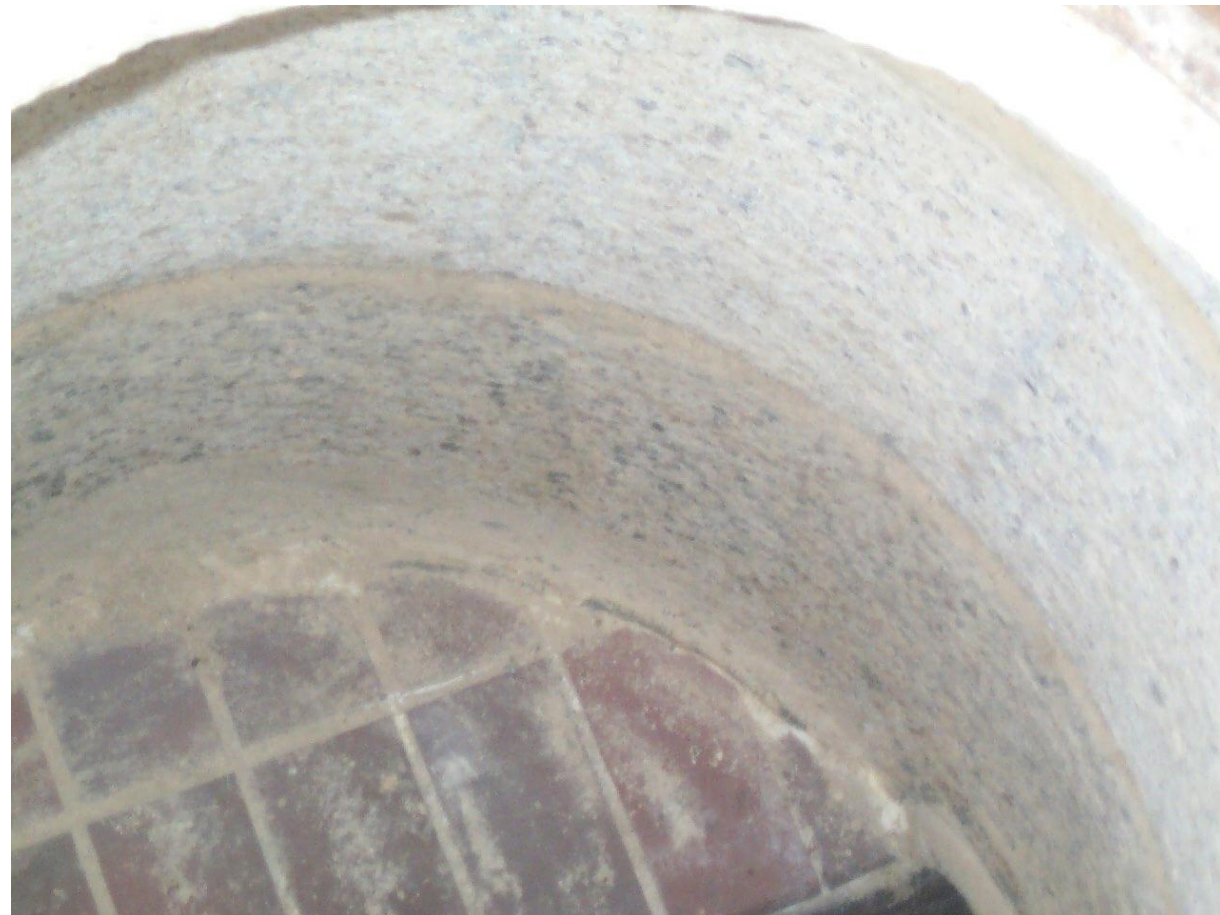
Oštećeni materijal je potpuno uklonjen. Čista podloga je spremna za aplikaciju KÖSTER materijala.

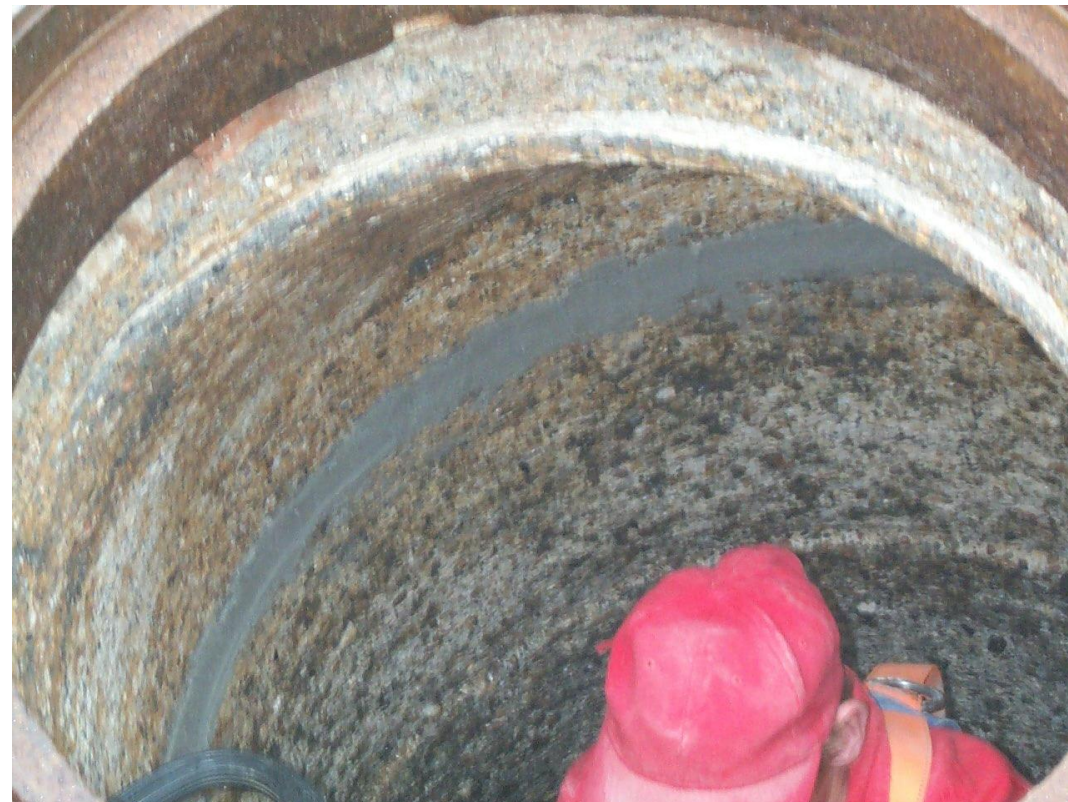
Oštećeni spojevi betonskih prstenova zatvoreni su KÖSTER Silikatnim Malterom Plus sa dodatkom KÖSTER SB Bonding Emulsion „Concentrate“

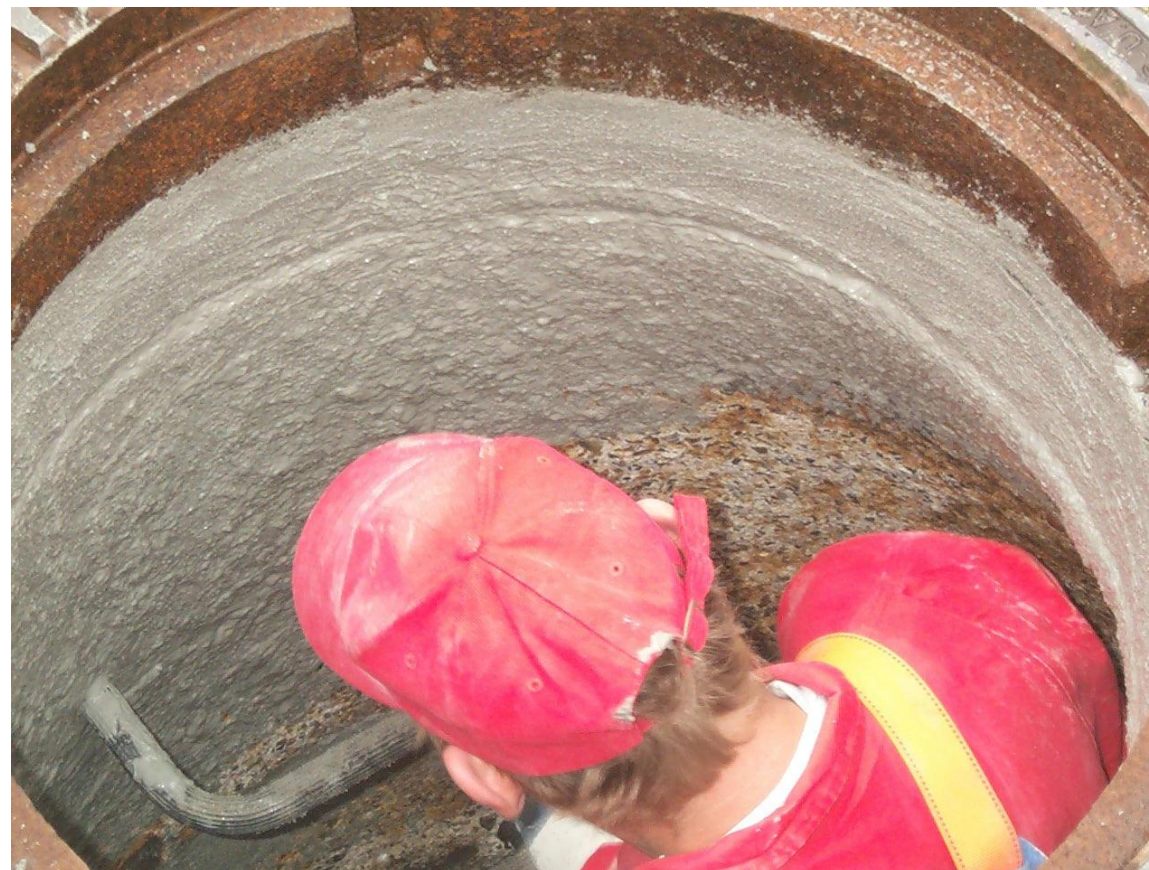
Unutrašnjost šahta izolovana je sa KÖSTER NB 1 Sivi.

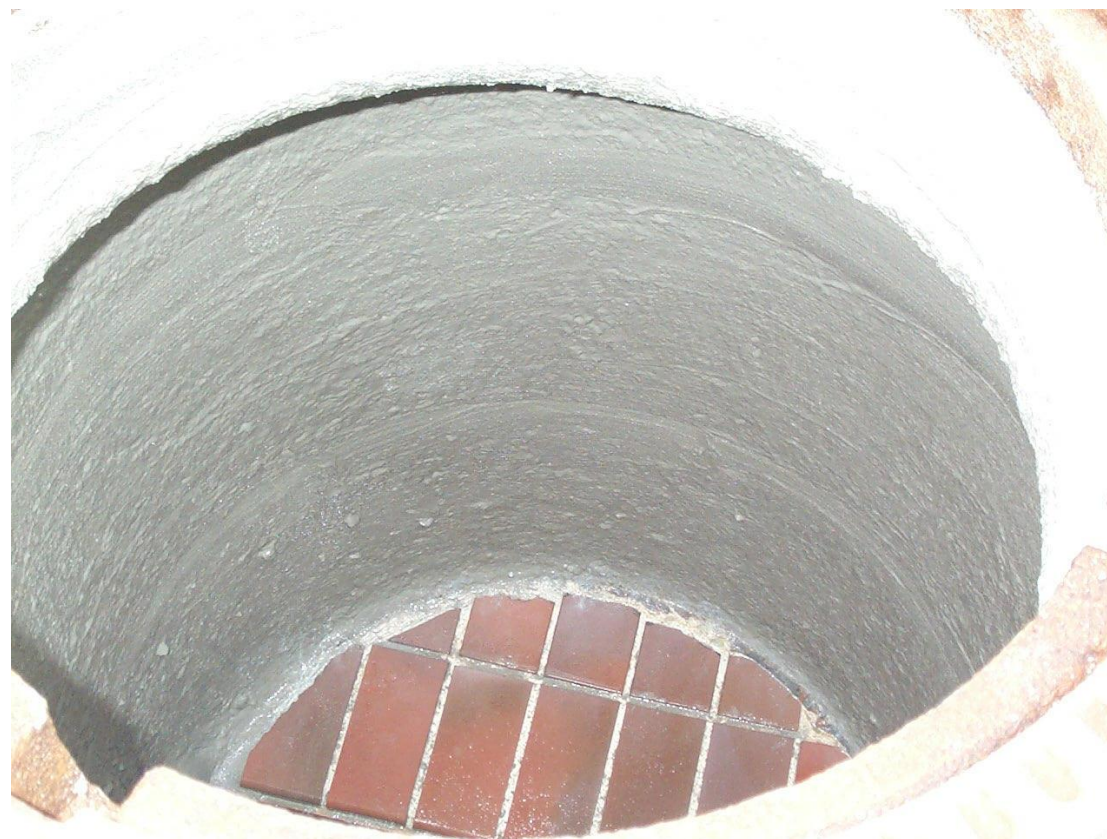
Šaht je spreman za
aplikaciju KÖSTER
Silikatnog maltera

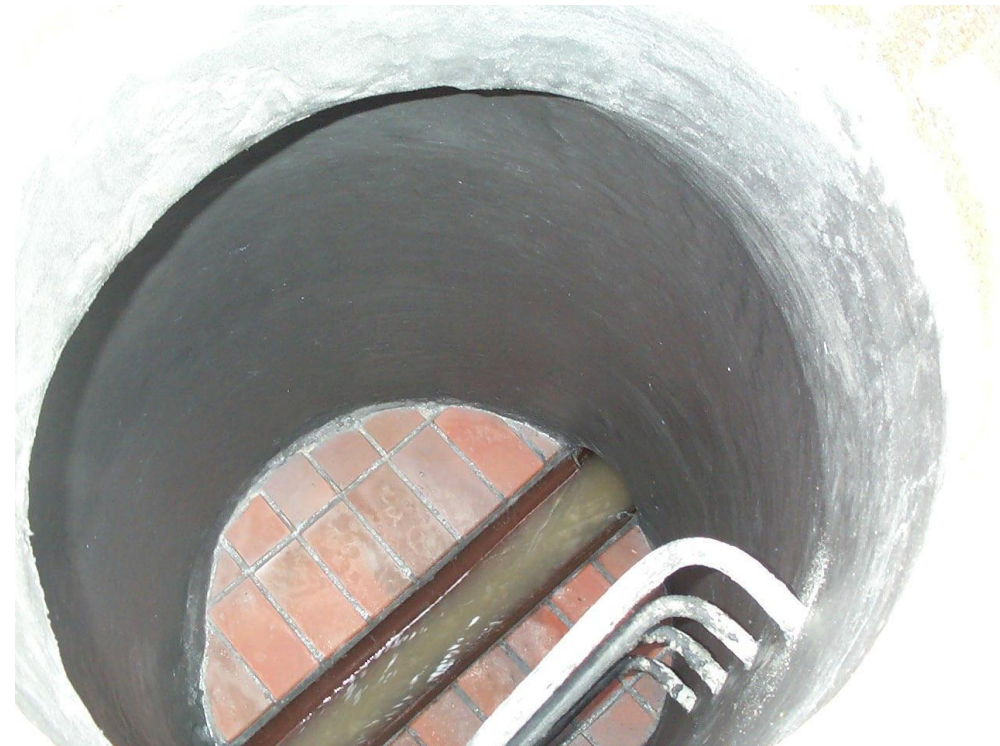
Šaht je dobio novu zidnu oblogu koristeći KÖSTER Silikatni malter
