KÖSTER RESTAURACIONI MALTER

RESTAURACIJA ZIDOVA

KÖSTER SISTEM CRISIN® 76/Mautrol

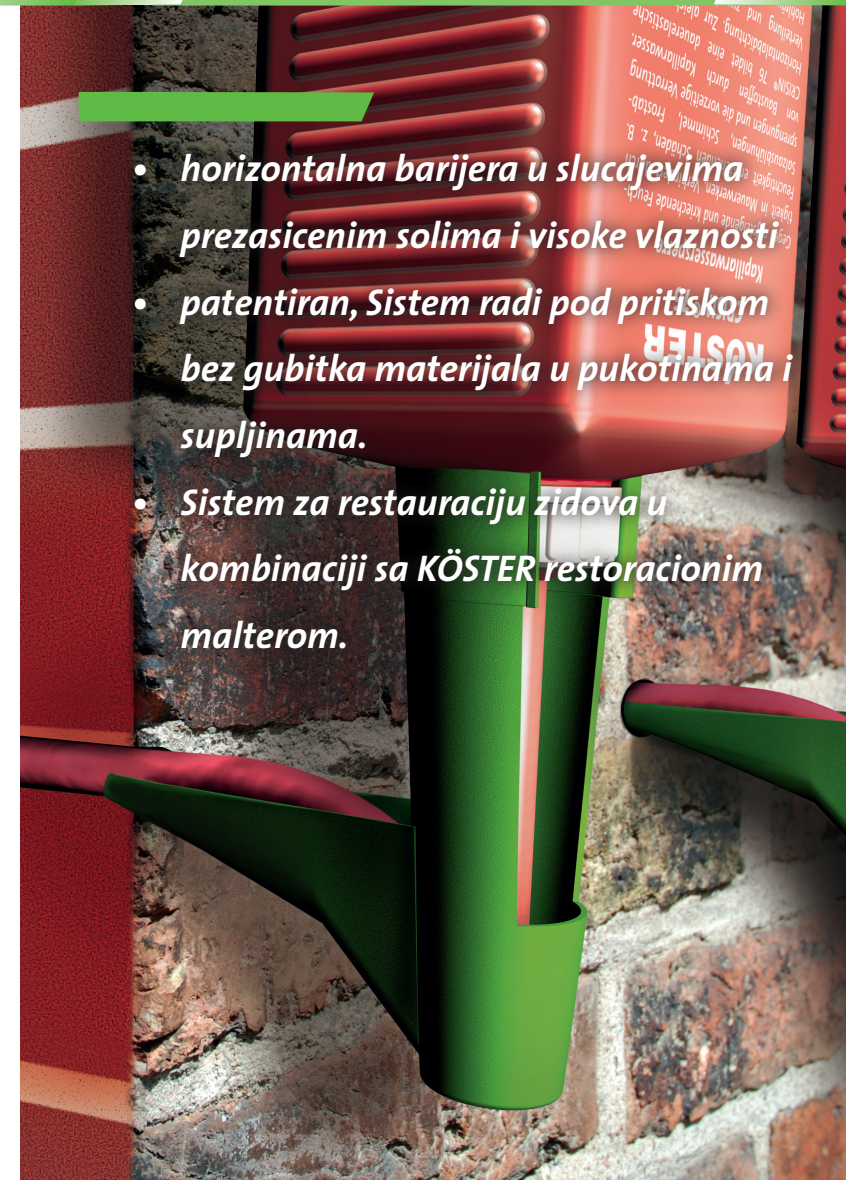
- **horizontalna barijera u slučajevima prezasićenim solima i visoke vlažnosti**
- **patentiran, Sistem radi pod pritiskom bez gubitka materijala u pukotinama i supljinama.**
- **Sistem za restauraciju zidova u kombinaciji sa KÖSTER restoracionim malterom.**
